**DOKUMENTACJA BADAŃ WYTRZYMAŁOŚCIOWYCH**  
**BETONU REMONTOWANYCH OBIEKTÓW**  
**CIĄGU TECHNOLOGICZNEGO NA OCZYSZCZALNI ŚCIEKÓW**  
**W TOMASZOWIE MAZOWIECKIM**

OCENA STANU TECHNICZNEGO  
KONSTRUKCJI OBIEKTÓW BUDOWLANYCH  
W OCZYSZCZANIU ŚCIEKÓW W TOMASZOWIE MAZOWIECKIM  
W ŚWIELE ZAMIERZONEJ MODERNIZACJI  
TOMASZÓW MAZOWIECKI, ul. HENRYKOWSKA 2/4

Rzeszów, wrzesień 2010 r.

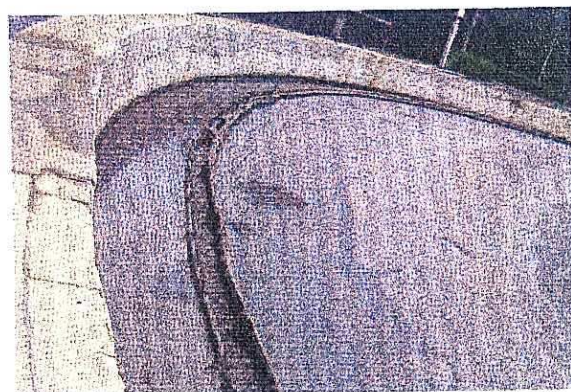
Fot. 4. OB. 8.4 Zagęszczacz osadu. Uszkodzenia górnej powierzchni ścian

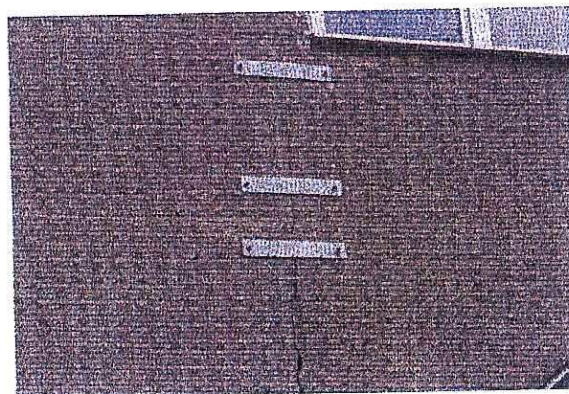
Fot. 28. OB. 21A Budynek technologiczny  
Wzmocnienia płyt elewacyjnych

Konstrukcja budynku i wykonane wzmocnienie mocowania prefabrykowanych płyt ściennych nie wykazują uszkodzeń.

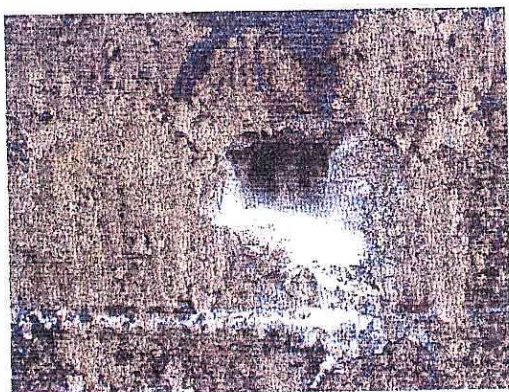
Odkrywki zbrojenia dokonano w osadniku wtórnym ob. 11.3. Stwierdzono pręt  $\varnothing 16$  mm, gładki, z nalotem korozji powierzchniowej. Grubość otuliny 48 mm. Określono układ zbrojenia w postaci siatki o rozstawie prętów w pionie 20 cm i poziomie 15 cm.

Fot. 34. OB. 11.3 Widok odkrywki zbrojenia

Głębokość zubożenia betonu wynosi max. 2 cm, co należy uznać za wartość małą po ok. 30 latach eksploatacji. Tym nie mniej, obecność nalotu korozji na prętach świadczy o utracie przez otulinę betonową, własności pasywacyjnej w stosunku do korozji zbrojenia.

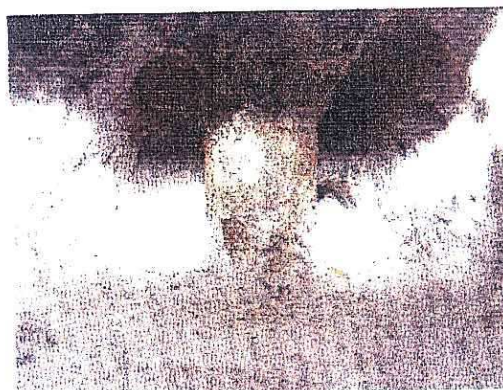
Fot. 35. Widok powierzchni pręta w odkrywce

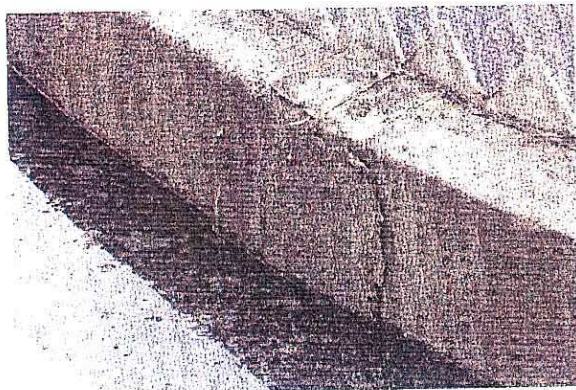
Fot. 36. OB. 8.2 Sedimat 2 Dylatacja

Na górnych powierzchniach ścian widoczne lokalne spękania i łuszczenia wypraw naprawczych. Lokalne uszkodzenia zabezpieczeń przerw dylatacyjnych.

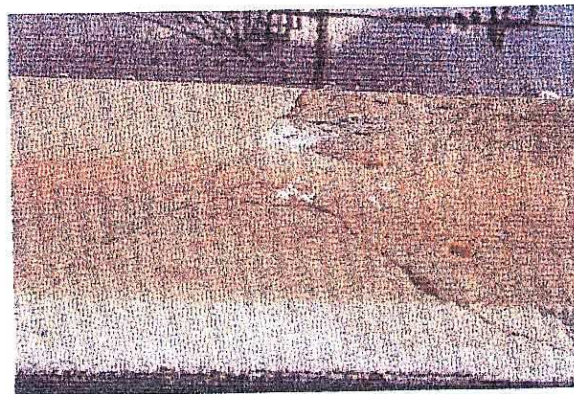
Fot. 37. OB. 8.2 Sedimat 1 Uszkodzenia górnej powierzchni ścian

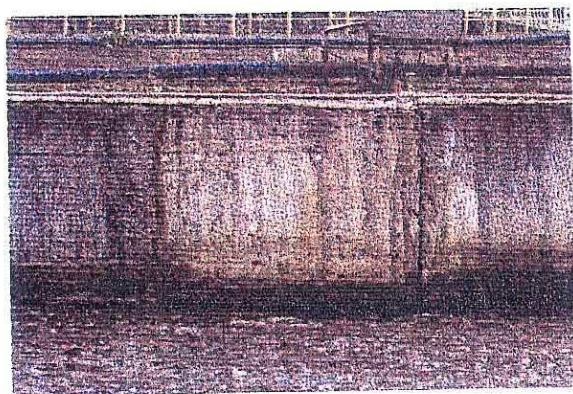
Stwierdza się zniszczenie powierzchni zewnętrznych laminatów zabezpieczających przez wypłukania matrycy żywicznej wskutek zjawisk erozyjnych. Lokalne ubytki laminatów (Fot. 38) i uszczelnień szczególnie w pobliżu dylatacji. Skorodowanie i ubytki farby konstrukcji i wyposażenia stalowego. Stan konstrukcji ocenia się jako zadowalający.

Fot. 38. OB. 10.2 Komora osadu czynnego.  
Uszkodzenia wypraw zabezpieczających

1. Usunąć istniejące wyposażenie przewidziane do wymiany (w szczególności skorodowane urządzenia stalowe), a następnie warstwy uszczelniająco-ochronne.
2. Dokonać oczyszczenia i uzupełnienia ujawnionych uszkodzeń powierzchni betonu i szczelin dyatacyjnych.
3. W przypadku stwierdzenia uszkodzeń mających istotny wpływ na stan konstrukcji przedsięwziąć działania opisane w punkcie 5.3.
4. Wykonać przebudowę zgodnie z projektem modernizacji z zastosowaniem systemowych rozwiązań uszczelniająco-ochronnych przewidzianych do połączenia ze „starym” betonem.
5. W osadnikach wtórnych (OB. 11.2; OB. 11.3) należy wzmocnić podłużne ściany grodziowe. Zaleca się alternatywnie rozpatrzenie następujących przedsięwzięć:
  - skucie otuliny na całej powierzchni, antykorozyjne zabezpieczenie odsłoniętego zbrojenia i odtworzenie otuliny;

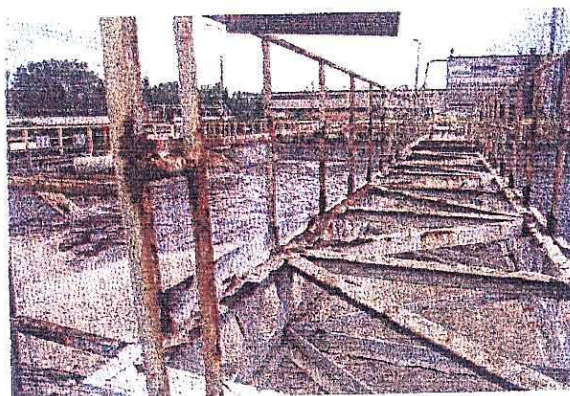
Fot. 39. OB. 10.4 Komora osadu czynnego.  
Skorodowane pomosty

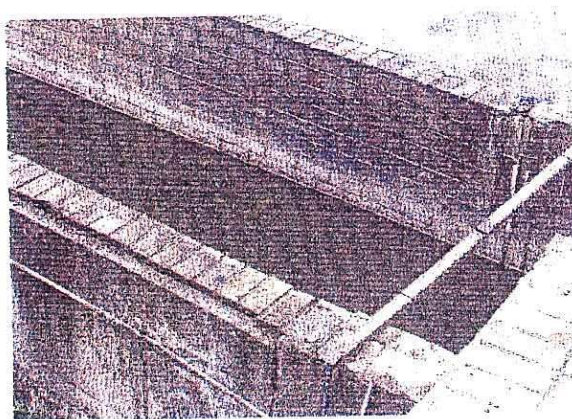
Fot. 40. OB. 7 Kanał rozdziału na osadniki wstępne (sedimaty). Lokalne uszkodzenia okładzin

Na powierzchni kanałów sporadycznie widoczne lokalne uszkodzenia wypraw uszczelniających, pojawiające się głównie w miejscach dylatacji. Korozja powierzchniowa wyposażenia stalowego, o różnej intensywności.  
Stan konstrukcji ocenia się jako dobry.

1. Usunąć istniejące wyposażenie przewidziane do wymiany.
2. Oczyszczyć wewnętrzne powierzchnie kanałów.
3. Usunąć uszkodzone fragmenty/elementy warstw uszczelniająco-ochronnych.
4. Dokonać oczyszczenia i uzupełnienia ujawnionych uszkodzeń powierzchni betonu i szczelin dylatacyjnych.
5. W przypadku stwierdzenia uszkodzeń mających istotny wpływ na stan konstrukcji przedsięwziąć działania opisane w punkcie 5.3.
6. Odtworzyć uszkodzone fragmenty/elementy warstw uszczelniająco-ochronnych z zastosowaniem takich samych lub kompatybilnych układów systemowych.
7. Zamontować przewidziane wyposażenie.

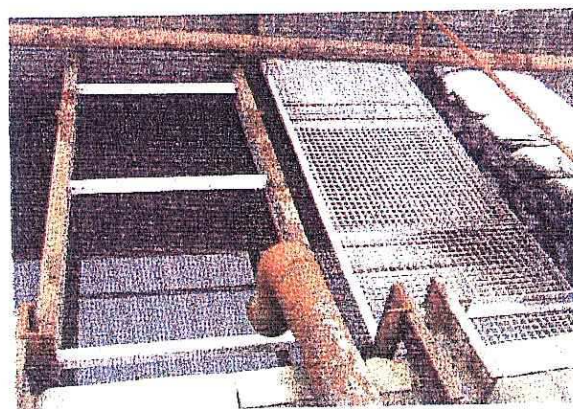
Fot. 41. OB. 8.3 Kanał zbiorczy po osadnikach wstępnych (sedimatach). Korozja wyposażenia

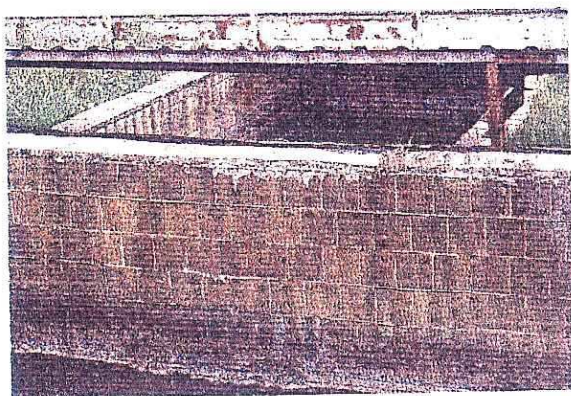
Fot. 42. OB. 9 Kanał rozdziału na komory osadu czynnego (sedimaty). Stan okładzin

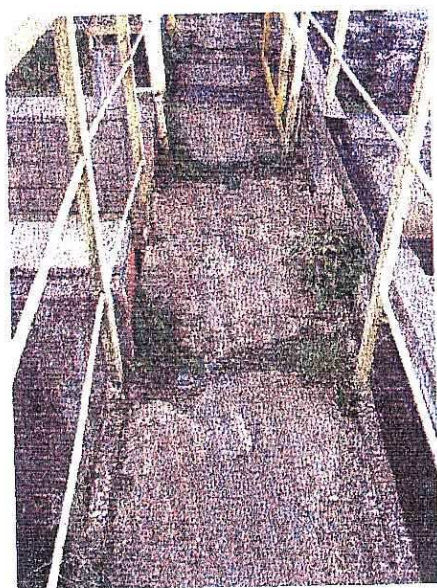
Fot. 43. OB. 7 Kanał rozdziału na osadniki wstępne (sedimaty). Lokalne uszkodzenia okładzin

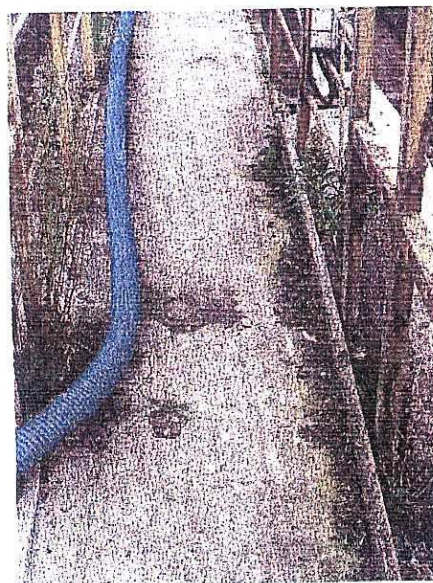
Fot. 44. OB. 8.3 Kanał zbiorczy po osadnikach wstępnych (sedimatach). Korozja wyposażenia

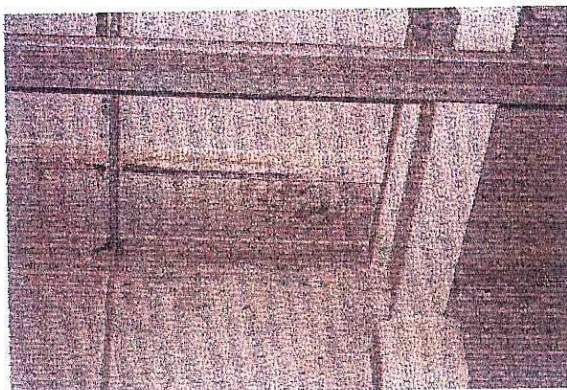
Wyszczególnione budynki znajdują się ogólnie w dobrym stanie technicznym. Wymagane bieżące drobne prace naprawcze, głównie poprawiające estetykę. W budynku warsztatowo - magazynowym (OB. 20), z uwagi na widoczne zacieki na stropodachu, konieczna naprawa (wymiana?) pokrycia papowego i obróbek blacharskich.

Fot. 45. OB. 20 Budynek warsztatowo – magazynowy. Widoczne zacieki na stropodachu

1. Wymienić lub kompleksowo naprawić pokrycie dachowe z obróbkami blacharskimi i orynnowaniem, zregenerować cokoły i konstrukcje świetlików oraz przejścia wylotów wentylacyjnych.
2. Wymienić stolarkę okienną i ocieplić elewacje budynku (metoda lekka – mokra).

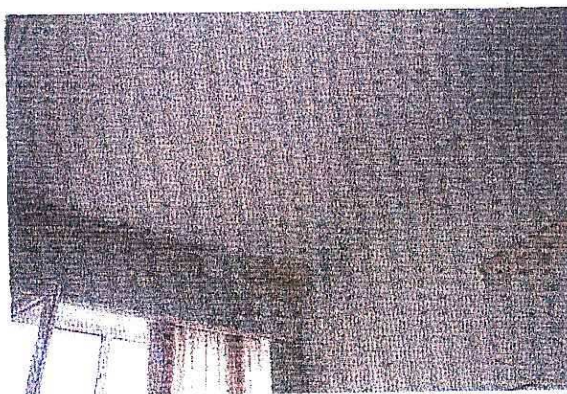
Fot. 46. OB. 21A Budynek technologiczny

Stwierdzono punktowe zacieki na stropach w laboratorium i cz. halowej, świadczące o lokalnych nieszczelnościach pokrycia. Stan wykończenia części nie odnawianych wymaga napraw (powiązanych ze zmianami funkcjonalnymi w efekcie modernizacji)

1. Zmodernizować sterownię z usunięciem podłogi na ruszcie, sufitu powieszonego; wymienić okna na panoramiczne (parapet ok. 30 ÷ 50 cm powyżej posadzki).
2. Pomieszczenia technologiczne i magazynowe:
  - dokonać naprawy lokalnych uszkodzeń betonu w konstrukcji.W zależności od zakresu przewidywanej modernizacji należy:
  - Zabudować wzmocnienia ścian prefabrykowanych,
  - Naprawić lub wymienić posadzki,
  - Wymienić uszkodzoną stolarkę, bariery, ogrodzenia itp.

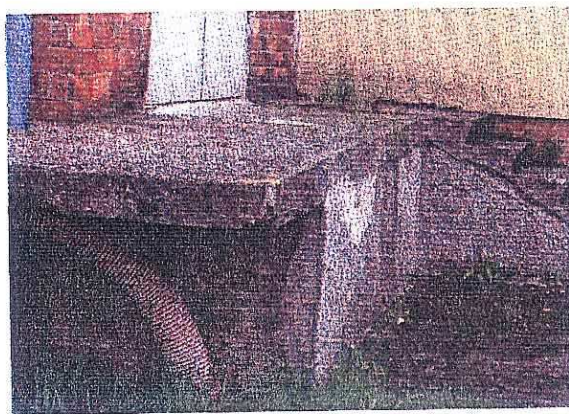
Fot. 47. OB. 21C Podstacja elektryczna OPT 22 B

Konstrukcja budynku nie wykazuje istotnych uszkodzeń. Widoczne lokalne ubytki otuliny betonowej i wypraw zewnętrznych.

1. Wymienić lub kompleksowo naprawić pokrycie dachowe z obróbkami blacharskimi i orynnowaniem, zregenerować cokoły i konstrukcje świetlików oraz przejścia wylotów wentylacyjnych.
2. Wymienić stolarkę okienną i odnowić elewacje budynku (z ew. ociepleniem metodą lekką – mokrą).
3. Dokonać naprawy lokalnych uszkodzeń betonu w konstrukcji.
4. Inne roboty w zależności od zakresu przewidywanej modernizacji.
