**DOKUMENTACJA BADAŃ WYTRZYMAŁOŚCIOWYCH**  
**BETONU REMONTOWANYCH OBIEKTÓW**  
**CIĄGU TECHNOLOGICZNEGO NA OCZYSZCZALNI ŚCIEKÓW**  
**W TOMASZOWIE MAZOWIECKIM**

OCENA STANU TECHNICZNEGO  
KONSTRUKCJI OBIEKTÓW BUDOWLANYCH  
W OCZYSZCZANIU ŚCIEKÓW W TOMASZOWIE MAZOWIECKIM  
W ŚWIELE ZAMIERZONEJ MODERNIZACJI  
TOMASZÓW MAZOWIECKI, ul. HENRYKOWSKA 2/4

Rzeszów, wrzesień 2010 r.

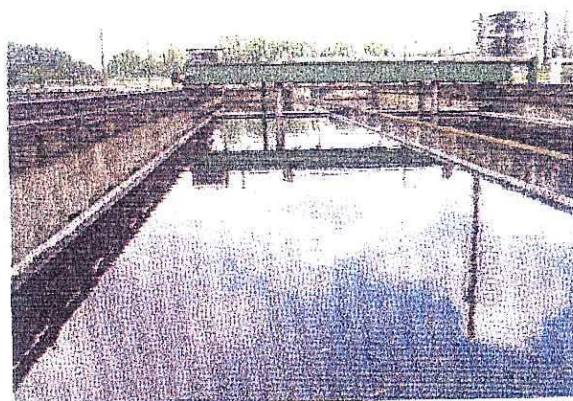
Fot. 8. OB. 11.3 Osadnik wtórny

Odkrywki zbrojenia dokonano w osadniku wtórnym ob. 11.3. Stwierdzono pręt  $\varnothing 16$  mm, gładki, z nalotem korozji powierzchniowej. Grubość otuliny 48 mm. Określono układ zbrojenia w postaci siatki o rozstawie prętów w pionie 20 cm i poziomie 15 cm.

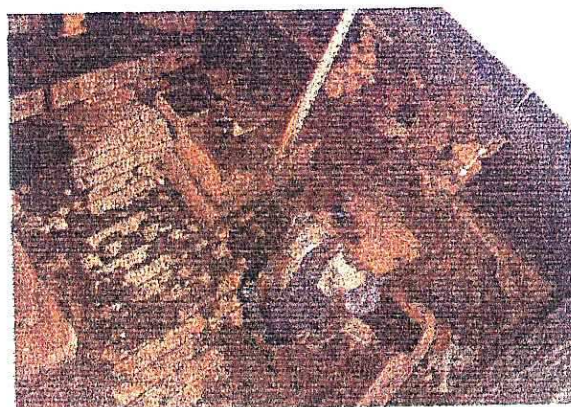
Fot. 21. OB. 16 Pompownia ścieków oczyszczonych  
Wnętrze komory pomp (nieużytkowane)
